RAPPORT D'ENQUÊTE AÉRONAUTIQUE
A03P0332

ERREUR DE MAINTENANCE – FUITE DE CARBURANT EN VOL

DE L'AIRBUS A330-300 C-GHKX
EXPLOITÉ PAR AIR CANADA
À L'AÉROPORT INTERNATIONAL DE VANCOUVER
(COLOMBIE-BRITANNIQUE)
LE 6 NOVEMBRE 2003

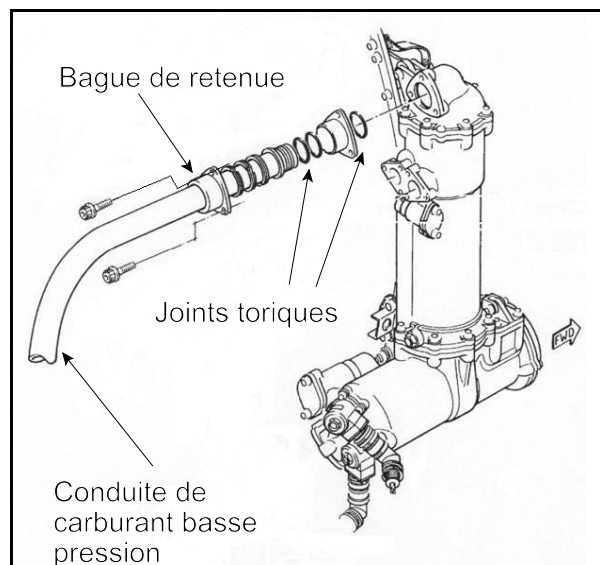
Figure 1. Échangeur de chaleur carburant/huile

Les enquêteurs du BST et le personnel de maintenance d'Air Canada ont examiné le réacteur et ont découvert que la conduite de carburant basse pression arrivant à l'échangeur de chaleur carburant/huile du réacteur numéro 2 s'était débranchée. Le raccord de la conduite de carburant semblait intact et les trois boulons de retenue du raccord étaient serrés, mais la bague de retenue était absente. La bague a été retrouvée plus loin, le long de la conduite de carburant débranchée, à un endroit où elle était impossible à voir. Le motoriste, Rolls-Royce, a indiqué qu'il est possible, dans la plage de tolérance de tous les composants basse pression, que les trois boulons qui retiennent le raccord basse pression en place ne puissent pas assurer une bonne fixation si la bague de retenue est omise. Il est donc possible de serrer quand même le raccord au bon couple. À la lumière de ce scénario, la compression des joints toriques peut être suffisante pour prévenir toute fuite au régime de ralenti. L'enregistreur de données de vol (FDR) a été retiré de l'avion et envoyé aux installations de maintenance d'Air Canada, à Dorval (Québec), pour y être dépouillé. Les données du FDR ont été analysées par le Laboratoire technique du BST.

Compte tenu des renseignements écrits qui se contredisaient entre le tableau de service et le carnet technique de l'avion, combinés au fait que les techniciens ne se sont pas servis du manuel de dépannage pour clarifier la situation, la conduite de carburant basse pression arrivant à l'échangeur de chaleur carburant/huile a été débranchée inutilement. Une fois cette conduite de carburant basse pression débranchée, les techniciens n'ont pas consulté et n'ont pas suivi les procédures de rebranchement qui figurent dans le manuel de maintenance de l'avion. Pendant qu'on attendait l'arrivée des joints toriques, la bague de retenue, qui ne peut pas être sortie de la conduite de carburant, a glissé le long de la conduite jusqu'à un endroit où elle n'était plus visible. Par la suite, le raccord de la conduite de carburant basse pression a été remis en place sans bague de retenue.

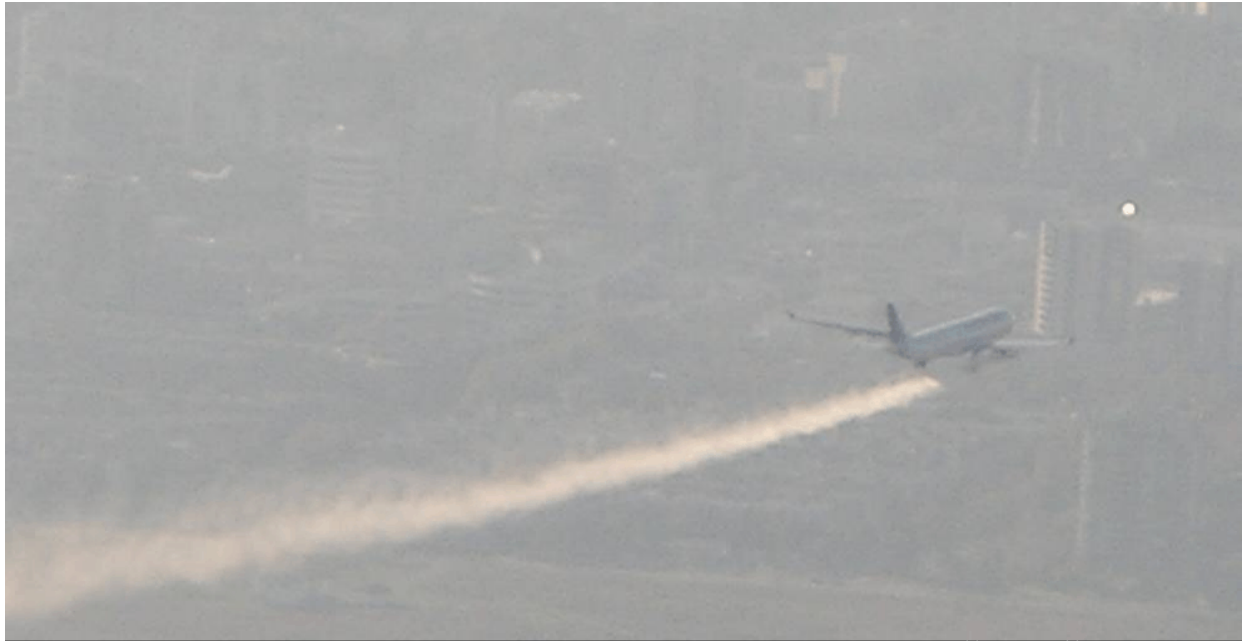
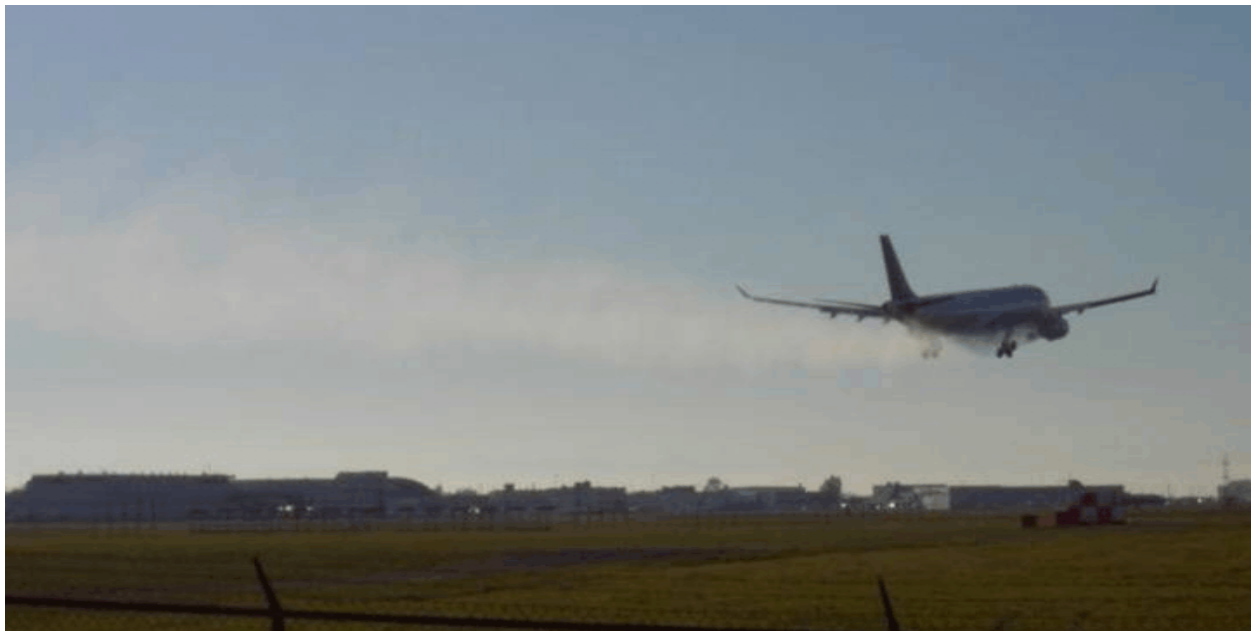
Le lendemain, l'avion a décollé à destination de Calgary (Alberta) pour assurer le vol ACA216. La circulation au sol et la course au décollage se sont déroulées normalement. Le départ a eu lieu pendant les heures de clarté et dans de bonnes conditions météorologiques, et les pilotes d'un autre avion qui attendait pour partir ont vu que du carburant fuyait d'ACA216 sous la forme d'une importante traînée de condensation (annexe A). Les pilotes de cet avion au départ ont informé la tour de Vancouver de la traînée de condensation qui s'échappait du réacteur numéro 2 d'ACA216, et la tour de Vancouver a alors transmis ce renseignement à ACA216.

Annexe A – Fuite de carburant visible en provenance du vol ACA216
